# Epoxid-Pulverbeschichtung von Armaturen und Formstücken sorgt für langlebige Wassernetze

*In einem 25-jährigen Langzeitversuch in Bad Bentheim, durchgeführt von der Gütegemeinschaft Schwerer Korrosionsschutz von Armaturen und Formstücken durch Pulverbeschichtung e.V. (GSK) in Zusammenarbeit mit dem damaligen Wasserbeschaffungsverband Obergrafschaft Bentheim und Umgebung, sollte gezeigt werden, wie langzeitbeständig Epoxid-Pulverbeschichtungen von Armaturen und Formstücken unter realen Einsatzbedingungen sind. Der Fachbericht beleuchtet die Ergebnisse.*

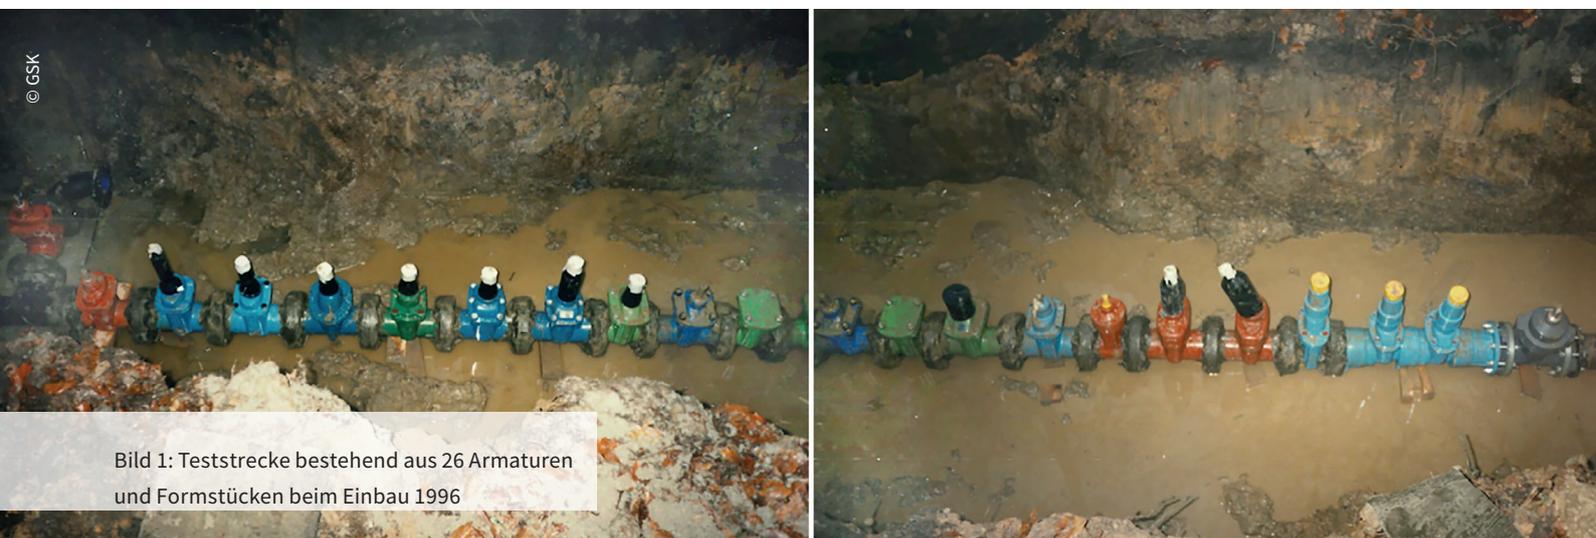
Bild 1: Teststrecke bestehend aus 26 Armaturen und Formstücken beim Einbau 1996

Am 13. Dezember 1996 wurden insgesamt 18 Armaturen (Absperrschieber) und acht Formstücke in eine Trinkwasserleitung des Wasserverbandes Bad Bentheim eingebaut (*Bild 1*). Die meisten dieser Bauteile waren mit einer Epoxid-Pulverbeschichtung versehen, während einige Proben mit einer Emaille-Beschichtung im Innenbereich oder einer Flüssigbeschichtung behandelt wurden. Um die Belastbarkeit der Beschichtungen unter extremen Bedingungen zu testen, wurde an allen Proben eine

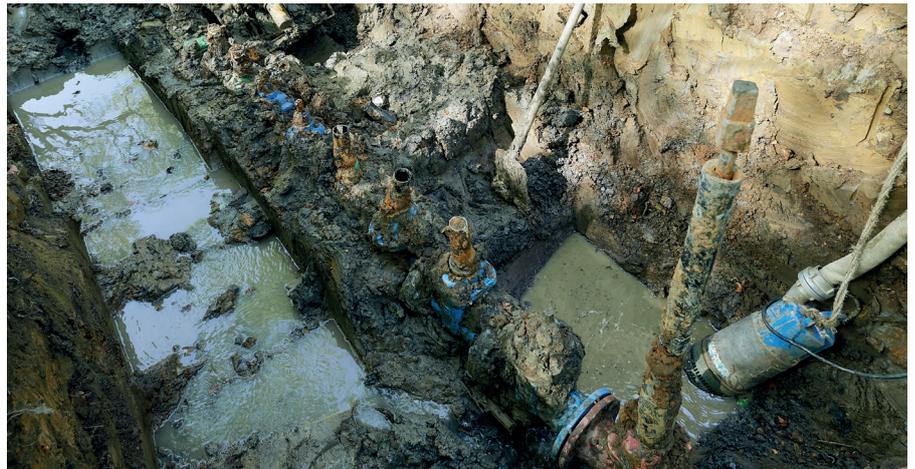
Bild 2: Ausbau der Teststrecke am 4. Mai 2022

Nach 25 Jahren im Dauerbetrieb wurde die Teststrecke am 4. Mai 2022 in Zusammenarbeit mit dem Trink- und Abwasserverband Bad Bentheim, Schüttorf, Salzbergen und Emsbüren

und der Materialprüfanstalt Hannover ausgebaut (*Bild 2*). Die Proben wurden zunächst grob gereinigt, um eine erste visuelle Inspektion durchzuführen. Bereits bei dieser ersten Begutachtung zeigte sich, dass die meisten pulverbeschichteten Proben keine signifikanten Korrosionserscheinungen aufwiesen.

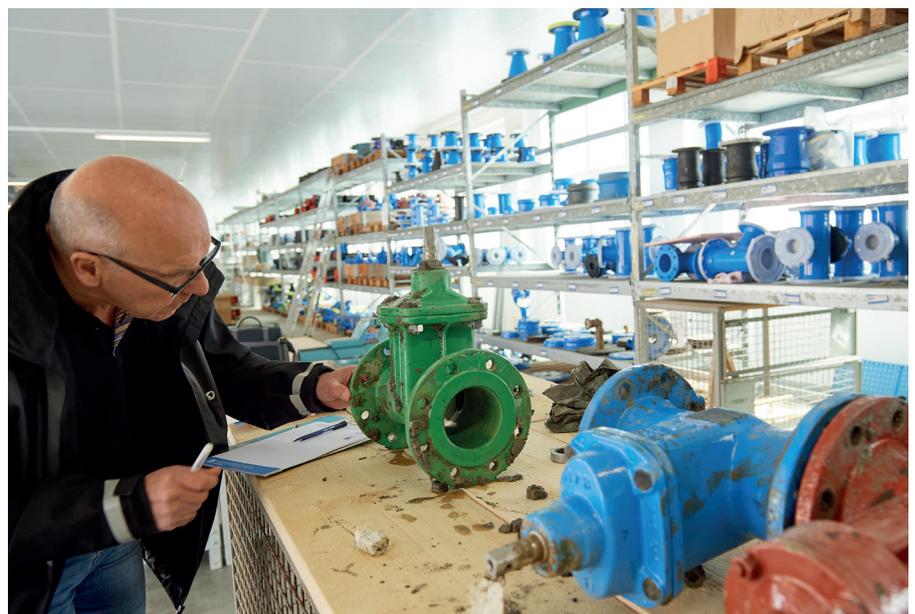
Bild 3: Demontage und erste visuelle Bewertung durch die GSK und die MPA Hannover

Die Probestücke wurden anschließend zur weiteren Analyse an die Materialprüfanstalt Hannover überführt, wo sie gründlich gereinigt und demontiert wurden (*Bild 3*). Bei der detaillierten Untersuchung konzentrierte man

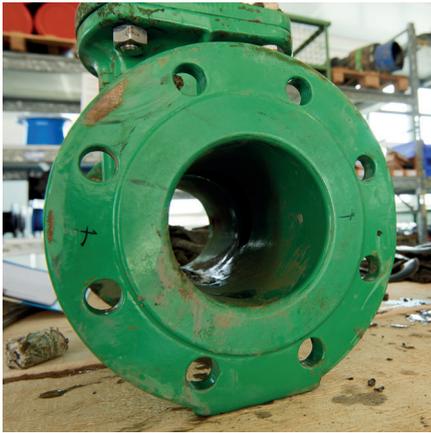
Bild 4: Detailaufnahme eines Schiebers direkt nach Ausbau: keine Korrosion im Innenbereich erkennbar

sich auf das Vorhandensein von Korrosionserscheinungen, Blasenbildung sowie die Integrität der Beschichtung sowohl im Innen- als auch im Außenbereich der Probestücke (Bild 4).

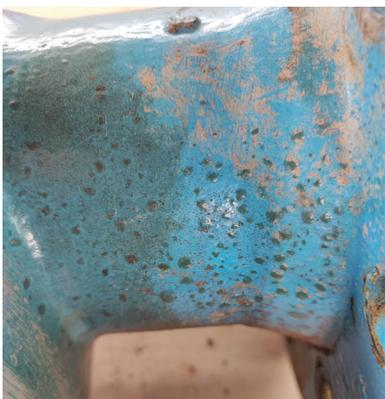
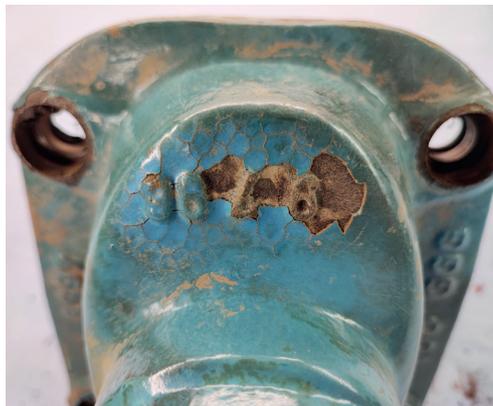
Ein weiteres Probestück zeigte hingegen an der Außenseite eine ausgeprägte Blasenbildung sowie Risse in der Beschichtung und Korrosion an der Oberseite der Haube (Bild 5). Diese Schäden, die

im Gegensatz zu den anderen 19 pulverbeschichteten Probestücken auftraten, lassen sich auf eine fehlerhafte Prozessführung während der Beschichtung zurückführen. Mögliche Ursachen hierfür könnten eine unzureichende Oberflächenvorbereitung oder eine zu niedrige Temperaturführung sein, was zu einer unvollständigen Vernetzung der Beschichtung führen kann.

Bild 5: Blasenbildung an der Außenbeschichtung, Rissbildung und Korrosion an der Außenbeschichtung der Haube

Im Gegensatz zu den meisten anderen untersuchten Absperrschiebern unterlag diese Probe nicht der GSK-Gütesicherung. Die aufgetretenen Mängel unterstreichen daher die entscheidende Bedeutung der Qualitätssicherung im Beschichtungsprozess. Solche Ausfälle, die auf mangelhafte Prozessführung zurückzuführen sind, bestätigen das 35-jährige Engagement der GSK, die Qualitätssicherung als integralen Bestandteil des gesamten Beschichtungsprozesses zu sehen – von der Werkstückvorbereitung über die Temperaturführung und Applikation bis hin zur Endkontrolle – und diese durch unabhängige Prüfinstitute überwachen zu lassen.

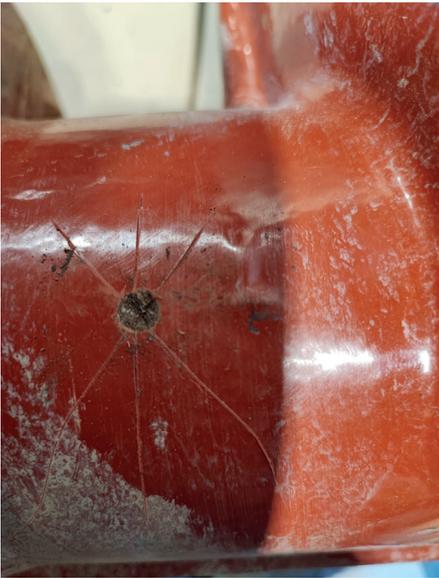
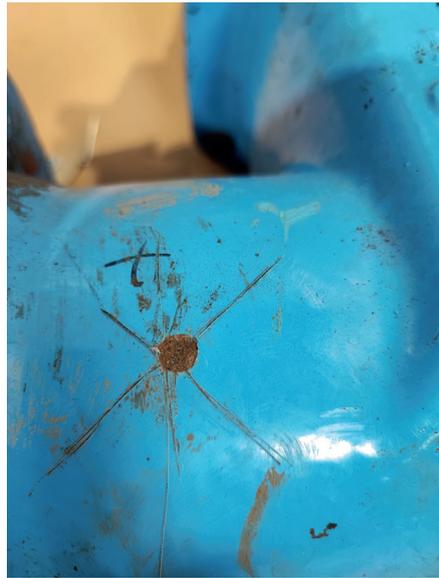
Die künstlich angelegten Fehlstellen, die besonders anfällig für Unterwanderungen sein sollten, zeigten lediglich minimale Beeinträchtigungen, mit maximalen Unterwanderungswerten von nur 2 mm (Bild 6).

Bild 6: Detailaufnahme der künstlichen Fehlstelle: Keine Korrosion oder Delamination erkennbar
